**Avaliação da qualidade de
imagens de equipamentos de
ultrassom modo B**

*Image quality evaluation of B-mode
ultrasound equipment*

Nesse trabalho são apresentados os resultados da avaliação de uma amostra de 25 equipamentos de US modo-B da cidade de Curitiba, PR. Os equipamentos avaliados são utilizados principalmente em serviços de obstetria, ginecologia e clínica médica de clínicas e hospitais da cidade. As avaliações dos equipamentos foram realizadas com base em um novo protocolo de testes aqui descrito, o qual foi elaborado de forma a utilizar um único OT.

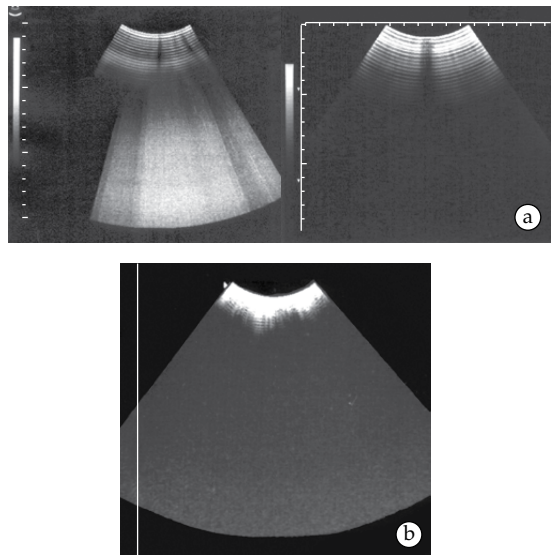
Figura 2. Imagens obtidas em dois equipamentos com transdutores convexas mostrando: a) presença de barras horizontais/ verticais e reverberação uniforme; e b) reverberação não-uniforme e ausência de barras horizontais/ verticais. **Figure 2.** Images obtained from two US units with convex transducers showing: a) presence of horizontal/ vertical bars and uniform reverberation; and b) non-uniform reverberation and absence of horizontal/ vertical bars.

A Figura 3c apresenta a distribuição percentual dos resultados relacionados à uniformidade da imagem: reverberação (uniforme/ não uniforme), barras verticais (ausente/ presente) e barras horizontais (ausente/ presente). Observa-se um índice elevado de equipamentos com reverberação não uniforme e com presença de barras verticais, problemas esses relacionados ao comprometimento dos cristais nos transdutores. O item barras horizontais, relacionado aos

circuitos internos do equipamento, não é tão comum, demonstrando que a deterioração na qualidade da imagem está mais relacionada aos transdutores do que ao conjunto monitor/equipamento.

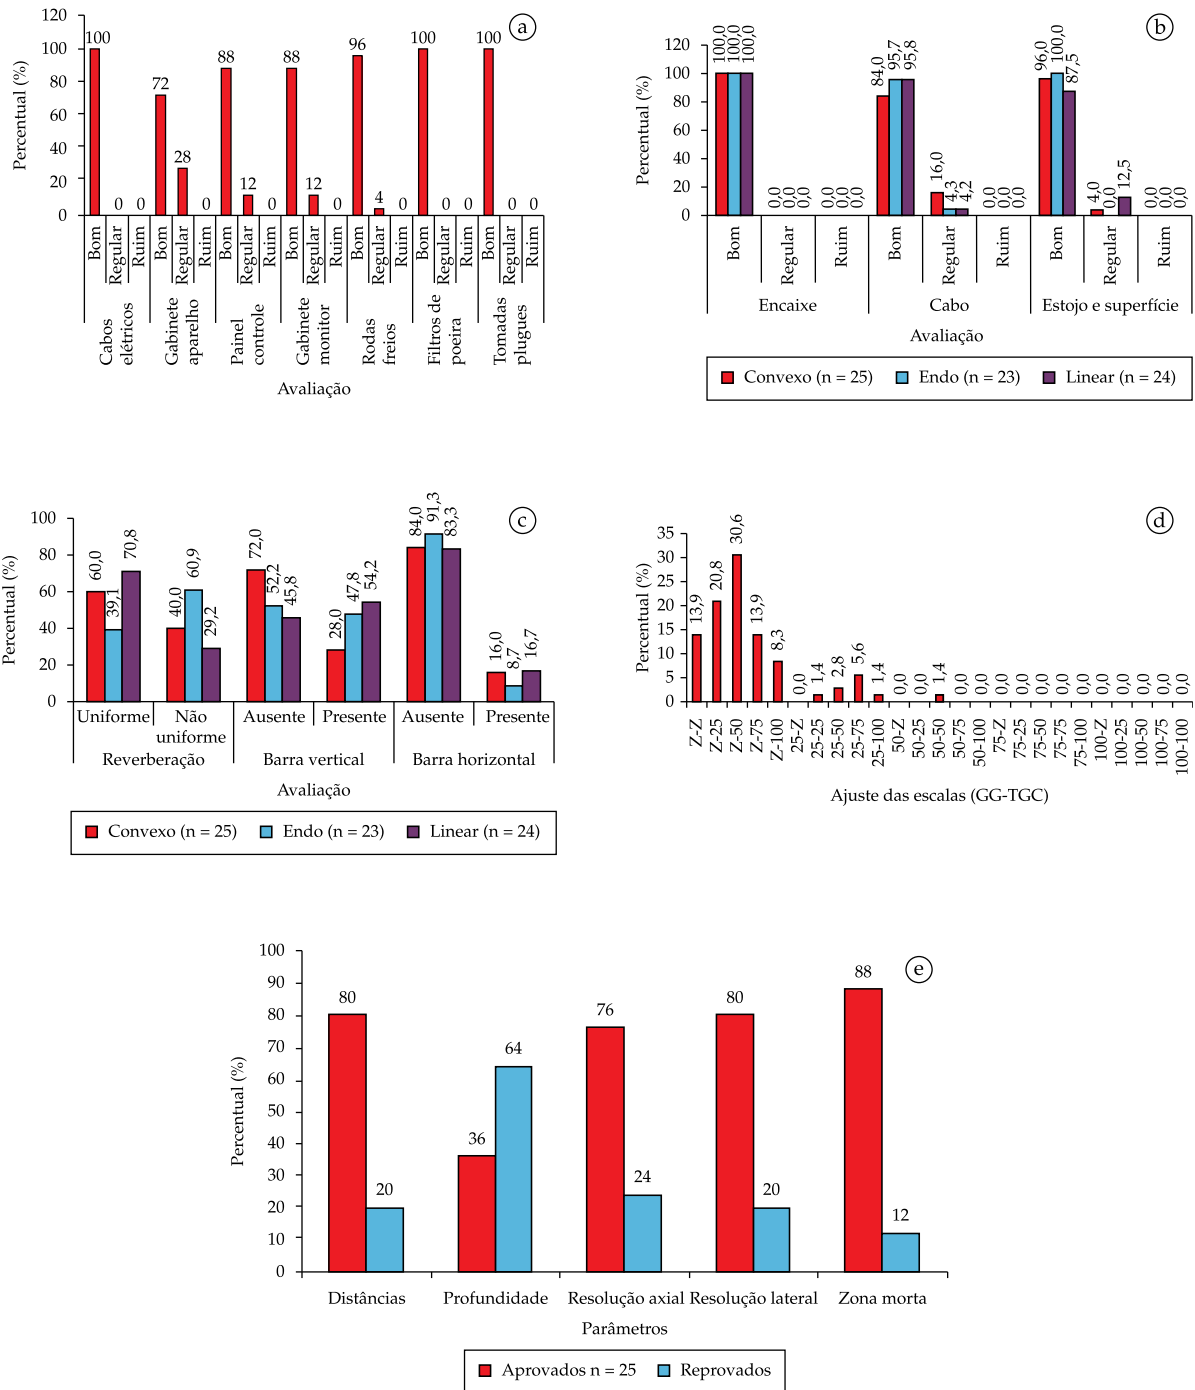
Os resultados encontrados para o parâmetro inspeção física (Figura 3a) dos 25 equipamentos avaliados mostraram que, com exceção do parâmetro “gabinete do equipamento”, os demais apresentam percentual de preservação “bom” acima de 88%.

As medições de distâncias horizontais para os alvos separados de 40 mm e 60 mm apresentam índices de aprovação de 84% e 92%, respectivamente. Para a medida de 20 mm, que não está de acordo com a norma, observa-se um índice de aprovação de 80%. Os índices de aprovação nas distâncias verticais para os alvos separados de 10 mm, 70 mm e 160 mm foram 12%, 8% e 84%, respectivamente. Na avaliação final dos 25 equipamentos, considerando-se as distâncias horizontal de 60 mm e vertical de 160 mm (valor que está de acordo com a AIUM (1990)), o índice de aprovação foi de 80% (Figura 3e).

A inspeção física dos transdutores (Figura 3b) mostrou resultado satisfatório, com percentual de “bom” acima de 80% em todos os itens. Observa-se que o parâmetro “cabo do transdutor” apresenta um maior percentual de avaliação “regular” em relação aos demais itens. Isso ocorre em virtude de ser o componente que mais sofre deformação mecânica durante um exame clínico, sendo mais frequente o seu comprometimento nas proximidades do encaixe com o transdutor.

Figura 3. Resultados: a) Inspeção física dos 25 equipamentos avaliados; b) Inspeção física do transdutor; c) Uniformidade da imagem; d) Ajustes de GG e TGC para medições de sensibilidade dos transdutores convexas, lineares e endocavitários; e) Parâmetros distâncias, profundidade, resolução axial, resolução lateral, zona morta e objetos anecóicos (ecos internos, bordas regulares ou irregulares, reforço acústico posterior, distorção geométrica e relação altura/largura). **Figure 3.** Results: a) Physical inspection of the 25 US units evaluated; b) Physical inspection of the transducer; c) Uniformity of the image; d) GG and TGC adjustments for sensitivity measures of the convex, linear and endocavitary transducers; and e) Parameters length, depth, axial resolution, lateral resolution, dead zone and anechoic objects (internal echoes, regular or irregular borders, posterior acoustic reinforcement, geometric distortion and height/width relation).

Costa e Maia (2002) afirmam que a principal falha em um equipamento de ultrassom está relacionada a danos no transdutor. Isso foi confirmado nesse trabalho, onde os parâmetros relacionados ao monitor/equipamento apresentaram poucas alterações.

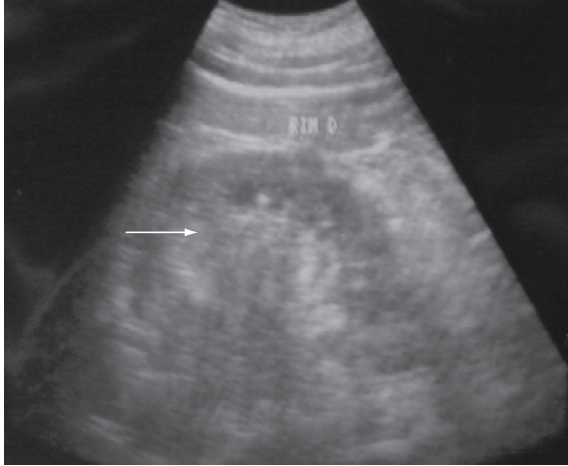
- Problemas relacionados às resoluções lateral e axial, que ocorrem se os transdutores do equipamento apresentarem problemas. No caso de danos nos transdutores, poderá haver uma abertura do campo acústico, resultando em uma diminuição da resolução lateral ou se houver um

Figura 7. Imagem obtida de um equipamento com problemas de resolução lateral e axial, onde um grupo de dutos coletores na pirâmide renal é apresentado como uma única estrutura hiper-ecogênica, sugerindo possibilidade de cálculo renal. **Figure 7.** Image obtained from a US unit with problems of lateral and axial resolution, where a group of ducts in the renal pyramid is presented as a unique hiper-echogenic structure, suggesting possibility of renal calculus.

deslocamento da camada de proteção, o pulso ultrassônico terá duração maior, resultando em diminuição na resolução axial. Do ponto de vista biológico, isto pode resultar na interpretação de várias estruturas de tamanhos menores como sendo uma única de tamanho maior. Um exemplo deste tipo de problema é mostrado na imagem da Figura 7, obtida de um equipamento com problemas de resolução lateral e axial, onde um grupo de dutos coletores da pirâmide renal é mostrado como uma única estrutura hiper-ecogênica, sugerindo a possibilidade de cálculo renal.
