**Avaliação da qualidade de
imagens de equipamentos de
ultrassom modo B**

*Image quality evaluation of B-mode
ultrasound equipment*

Nesse trabalho são apresentados os resultados da avaliação de uma amostra de 25 equipamentos de US modo-B da cidade de Curitiba, PR. Os equipamentos avaliados são utilizados principalmente em serviços de obstetria, ginecologia e clínica médica de clínicas e hospitais da cidade. As avaliações dos equipamentos foram realizadas com base em um novo protocolo de testes aqui descrito, o qual foi elaborado de forma a utilizar um único OT.

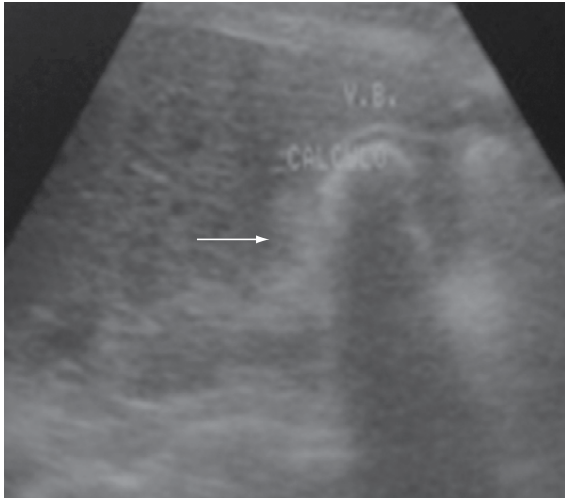
Figura 4. Sombra acústica produzida pela presença de um cálculo na vesícula biliar. **Figure 4.** Acoustic shadow produced by the presence of a calculus in the biliary vesicle.

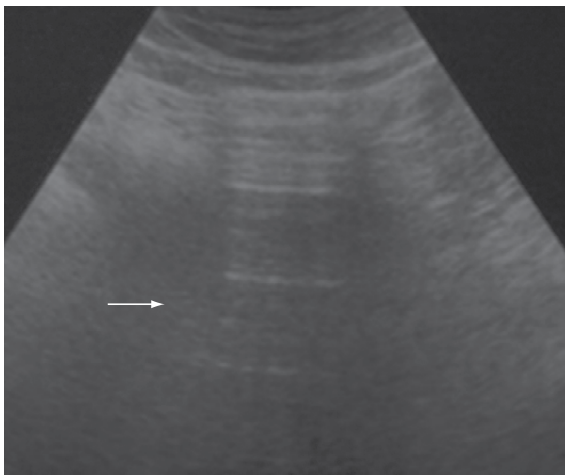
Figura 5. Reverberação provocada por alça intestinal contendo ar no seu interior. **Figure 5.** Reverberation caused by intestinal wall containing air in its interior.

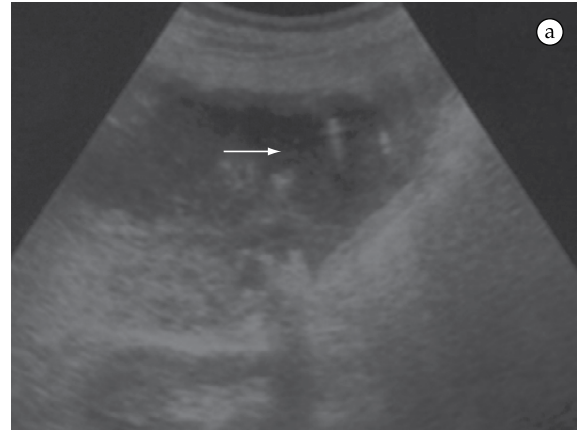
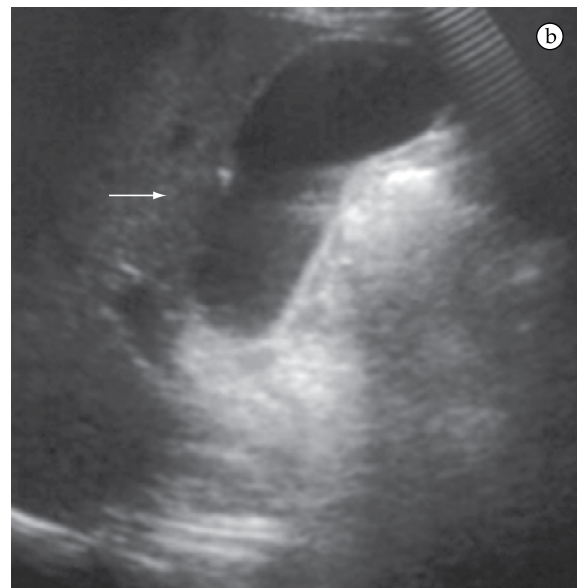
e *débris* dentro de um abscesso no fígado que provocaram reverberação do tipo cauda de cometa. Um abscesso exige tratamento urgente, através de drenagem, e se não for identificado de forma correta, pode ser confundido com tumor, que no caso necessitaria de uma biópsia para identificar se é do tipo benigno ou maligno. A Figura 6(b) mostra uma pequena calcificação na parede da vesícula biliar (adenomiomatose) que gera uma reverberação do tipo cauda de cometa;

Figura 6. a) Bolhas de ar e *débris* dentro de um abscesso no fígado que provocaram reverberação do tipo cauda de cometa; b) Reverberação do tipo cauda de cometa gerada por pequena calcificação na parede da vesícula biliar (adenomiomatose). **Figure 6.** a) Bubbles of air and *débris* of an abscess in the liver that cause a comet tail artifact; b) Comet tail artifact generated by little calcification in the wall of the biliary vesicle (adenomiomatosis).
